RAPPORT D'ENQUÊTE AÉRONAUTIQUE
A03P0136

**PERTE DE PUISSANCE MOTEUR, ATERRISSAGE DUR
ET CAPOTAGE**

DU BELL 206B C-GPOS
EXPLOITÉ PAR CARIBOO-CHILCOTIN HELICOPTERS LTD.
À WARD CREEK (COLOMBIE-BRITANNIQUE)
LE 6 JUIN 2003

Rapport numéro A03P0136

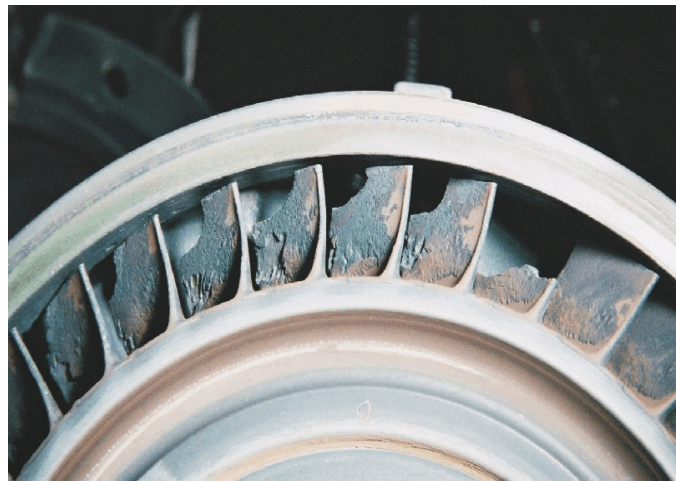
Photo 1. Sulfuration de la turbine du générateur de gaz numéro 1

par sulfuration¹ (photo 1). Les surfaces des ces aubes étaient écaillées et de nombreuses aubes présentaient des criques de fatigue. Le joint labyrinthe du distributeur du premier étage de la turbine avait été endommagé et une partie de la garniture externe en fibre de verre manquait. Il y avait de la suie au joint situé entre le distributeur de la turbine et la turbine du générateur de gaz numéro 1 ainsi qu'une épaisse couche de suie humide noire autour du joint labyrinthe et sur l'accouplement de la turbine.

Les vibrations qui sont apparues pendant que le moteur tournait à l'installation d'essais étaient si intenses que le pilote les aurait décelées si elles s'étaient produites avant l'accident. De plus, comme le moteur ne semblait pas avoir été endommagé lors de l'atterrissage dur, on a conclu que le déséquilibre était apparu presque au moment où la fumée avait pénétré dans la cabine. Il a été établi que ce déséquilibre avait été provoqué par le détachement de morceaux d'aubes mobiles de la turbine du générateur de gaz.

L'exploitant n'avait effectué aucune vérification périodique de puissance pour déceler une perte de puissance, ni n'était tenu de le faire. Le constructeur et l'exploitant n'exigeaient pas non plus d'inspections de maintenance pour déceler des signes de corrosion par sulfuration. Tout semble indiquer que des vérifications de puissance ou des inspections de maintenance auraient permis de déceler les composants corrodés de la turbine. La sulfuration décelée a affaibli les aubes mobiles de la turbine du générateur de gaz, des criques de fatigue sont apparues sur beaucoup de ces aubes et l'une d'elles s'est rompue. Des morceaux d'autres aubes mobiles de la turbine du générateur de gaz se sont détachés, et il y a eu perte de puissance du moteur.

La perte de l'aube mobile et des autres parties d'aubes mobiles a provoqué un déséquilibre, lequel a, semble-t-il, causé par la suite des dommages aux joints de la turbine. Il est probable que les dommages causés aux joints ont provoqué un écoulement d'huile sur les parties chaudes du moteur, ce qui aurait causé l'introduction de suie dans la turbine, au niveau du joint se trouvant entre le distributeur de la turbine et la turbine du générateur de gaz numéro 1, et l'apparition de fumée dans la cabine. Un autre scénario veut que la fumée aurait été dégagée par la gaine brûlée de l'accouplement de l'arbre d'entraînement. Ce scénario n'est cependant pas étayé par les renseignements recueillis au cours de l'enquête, lesquels indiquent clairement que l'accouplement s'est rompu lors de l'atterrissage dur.

Le 3 octobre 2003, le BST a envoyé à TC un avis de sécurité (A030018) ainsi qu'une copie de cet avis à Rolls-Royce, à Bell Helicopters et à Cariboo-Chilcotin Helicopters pour attirer leur attention sur la principale cause des pertes de puissance moteur, c'est-à-dire la corrosion par sulfuration. Comme aucune inspection périodique n'est exigée, le risque que ce type de corrosion ne soit pas décelé sur d'autres appareils équipés de moteurs Rolls-Royce 250 subsiste. La lettre mentionnait qu'il se pouvait que TC désire étudier la possibilité que des inspections périodiques soient effectuées pour aider à déceler les dommages dus à la corrosion par sulfuration.
